**PATOLOGIAS**  
EM LAJES  
ALVEOLARES  
**E-BOOK**  
**TÉCNICO**

**PLANNIX**  
SOLUÇÕES PARA PRÉ-FABRICADOS

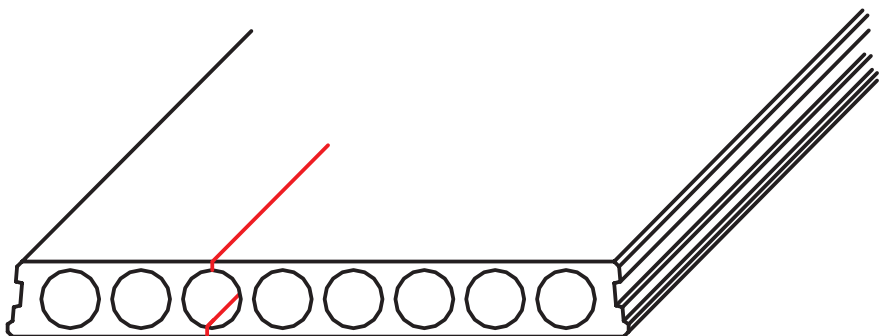
São classificadas como fissuras na longitudinal as fissuras que originam na extremidade do painel acima e abaixo dos alvéolos e se prolongam no sentido longitudinal da peça.

a) Retração do concreto;

b) O peso sobre as peças somado ao apoio inadequado das mesmas;

Quando não há uma boa distribuição das cargas ao longo do apoio, o painel fica exposto a esforços de tração no sentido transversal, onde não há armadura.

c) Rasgos na superfície do painel;

Peças com rasgos na região superior, abertos até a extremidade da peça estão sujeitos a terem fissura na base do alvéolo onde este rasgo foi construído, pois a região superior tende a se fechar quando sujeito à força do engate ou correia de içamento.

a) Umedecimento da peça logo na sua confecção e cobrimento com lona impermeável;

b) Evitar descobrir a peça quando esta ainda estiver no processo de cura para evitar a evaporação da água na superfície;

c) Diminuição da quantidade de peças na pilha e melhora dos apoios (uso de dormentes e pilaretes de concreto revestidos de madeira, e uso de tiras de isopor abaixo de cada madeira de apoio para absorver as imperfeições da superfície da peça de baixo;

d) Rasgos deixaram de ser feitos até a extremidade da peça. Os mais ou menos dez centímetros que ficam inteiros estão sendo quebrados após montagem do painel.

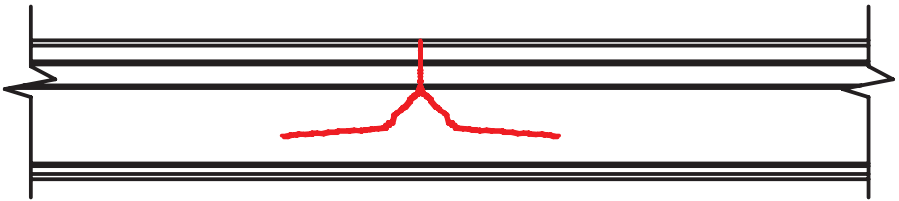
b) **Apoio incorreto:**

Quando é feito um apoio fora do alinhamento do apoio da peça de baixo ou quando se tem um balanço exagerado. Neste caso a fissura desce nas laterais da peça até a metade de sua altura, e depois se estende para os lados;

a) Umedecer o concreto logo na sua confecção e cobrir com lona impermeável;

b) Evitar descobrir toda a pista de uma só vez para não favorecer o choque térmico;

c) Fazer (“serrotes”) cortes nas extremidades de todas as peças para indução da fissura neste local.

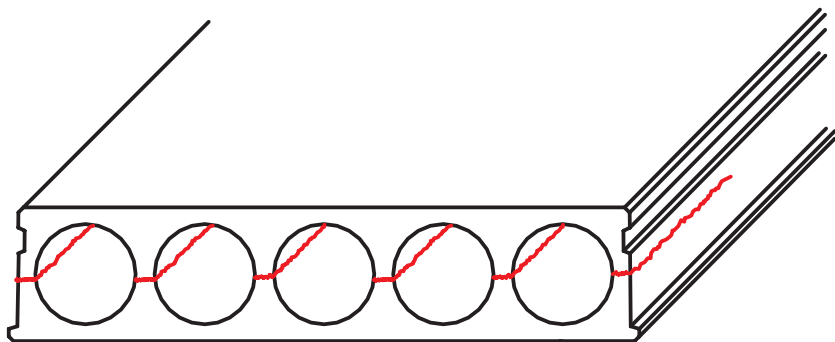
São fissuras entre os alvéolos, nas nervuras do painel, localizadas nas extremidades da peça, tendendo a separar a superfície inferior da superior.

a) **Baixa resistência do concreto:**

O concreto ainda não atingiu uma resistência compatível com a tensão das cordoalhas quando a peça foi cortada;

Painéis dimensionados com carga de tensão muito alta têm maior possibilidade apresentar este tipo de fissura, pois como as cordoalhas estão localizadas na região inferior da peça, ela tende a projetar uma contra-flecha, o que gera um esforço de tração na extremidade que fissura o painel. Os painéis pequenos que não sofrem contra-flecha são os mais atingidos quando se tem uma carga muito alta;

- Quando o “serrote” não é feito com cuidado, o movimento feito pelo concreto enfraquece esta região;
- Os rasgos feitos na região superior dos alvéolos também favorecem o enfraquecimento das extremidades, pois estes rasgos atrapalham na cura do concreto.

- a) Liberação da pista com resistência alta do concreto quando se têm peças dimensionadas com cargas de tração muito altas;
- b) Corte mais suave com o “serrote” e feito apenas na superfície do painel (altura do corte).

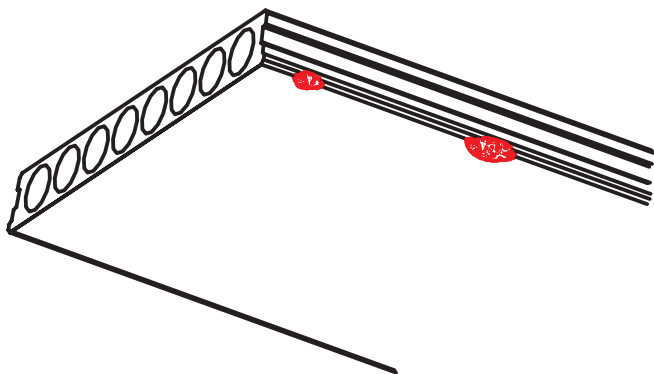
São pequenos pedaços de concreto do friso lateral do painel, região inferior, que se soltam na desforma da peça ficando presos na forma.

### a) Batidas na fôrma (trilho da pista):

madeira de 8x8 no trilho da fôrma para que a vibração descole o painel. Algumas vezes, na batida, a lateral do painel é atingida, fazendo com que esta região se quebre.

#### **b) Imperfeições da fôrma:**

Em alguns pontos da pista, principalmente nas emendas dos módulos, podemos observar pequenas cavidades nas laterais e nos quebra-quinas da fôrma. Neste local a fôrma fica alguns poucos milímetros mais larga. Quando são cortadas as cordoalhas, o painel se movimenta, e onde o painel tem uma largura maior, “corre” para o local onde tem a largura menor que é a largura padrão, fazendo com que o painel fique preso neste ponto que é o ponto que vai se quebrar quando o painel for sacado da fôrma.

- a) Proibição de batidas na pista para descolar o painel;
- b) Manutenção da fôrma;

- a) Acabamento nos pedaços quebrados.
- Obs: muitas vezes o pedaço reconstruído se solta no transporte da peça. Novos produtos

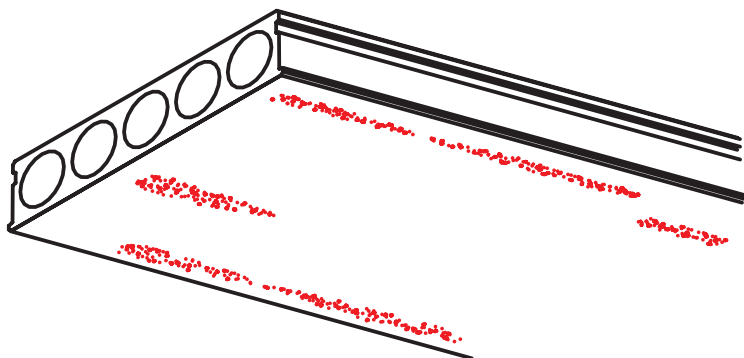
Há dois tipos de problemas de acabamento que ocorrem sob os painéis:

- Pannel ressecado e “esfarelando”. Observa-se concreto aderido à pista em vários trechos;
- Brocas e bolhas.

O painel fica com a superfície agarrada na pista quando na cura do concreto o aquecimento da pista é feito muito tempo após a concretagem (fim de pega do concreto);

Quando a calha da extrusora está baixa, a vibração no concreto aumenta, ocasionando brocas e bolhas. Ou ainda, quando a vibração das roscas está alta ou a velocidade de rotação das mesmas está baixa, o que aumenta o tempo de vibração.

a) Correção do tempo de início da cura do concreto (funcionamento da caldeira logo após a concretagem para aquecimento da pista);

b) Caso já tenha ultrapassado o tempo de fim de pega, não circular calor;

c) Diminuição da vibração das roscas;

d) Correção da altura da calha.

a) acabamento por baixo do painel.

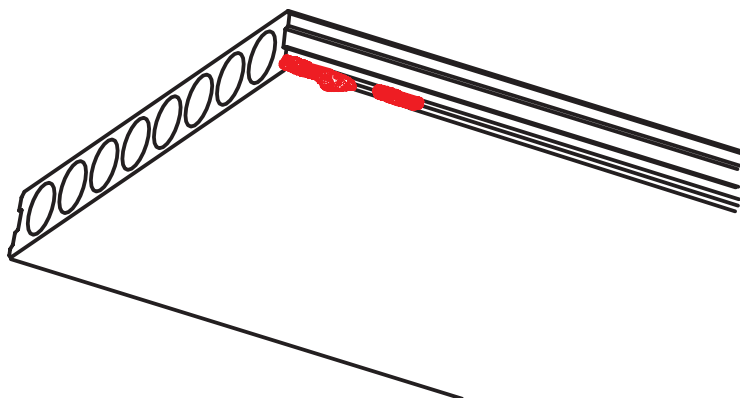
Friso da lateral do painel, região inferior se solta ao longo da cordoalha.

Quando as peças são cortadas na pista a cordoalha se contrai num certo comprimento nas duas extremidades aumentando o seu diâmetro. Este processo é chamado de ancoragem por aderência. Como as peças são cortadas quando o concreto atinge uma resistência de aproximadamente 75% da resistência final e as arranhuras dos fios não permitem que as cordoalhas recuem, podemos deduzir que não há o comprimento

de ancoragem, que alivia um pouco das tensões nas extremidades da peça. Assim, a cordoalha tende a estourar o concreto, principalmente nas laterais.

Não foi mais usado este tipo de cordoalha.

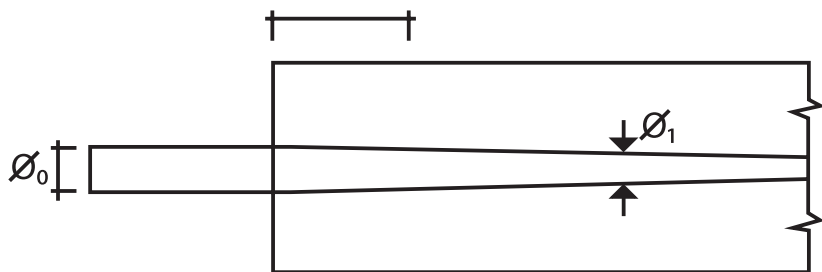
Isto pode ser observado logo após o corte da peça quando nos fios trefilados tem-se o plano de corte da cordoalha no mesmo plano de corte do concreto. Diferente dos fios lisos, que ficam de 1 a 3 mm recuados em relação ao plano de corte do concreto.
